8 AĐUSTOS 2015 TARİHİNDEKİ 53047 NUMARALI TREN İLE 46 HR 227
PLAKALI ARACIN HEMZEMİN GEÇİT KAZASINA İLİŖKİN
KAZA İNCELEME RAPORU

KahramanmaraŖ İli, TürkoĐlu İlçesi Km: 38+960'taki Serbest Hemzemin Geçit

25/02/2016

Kurul Karar No: 2/Dmy-1/2016

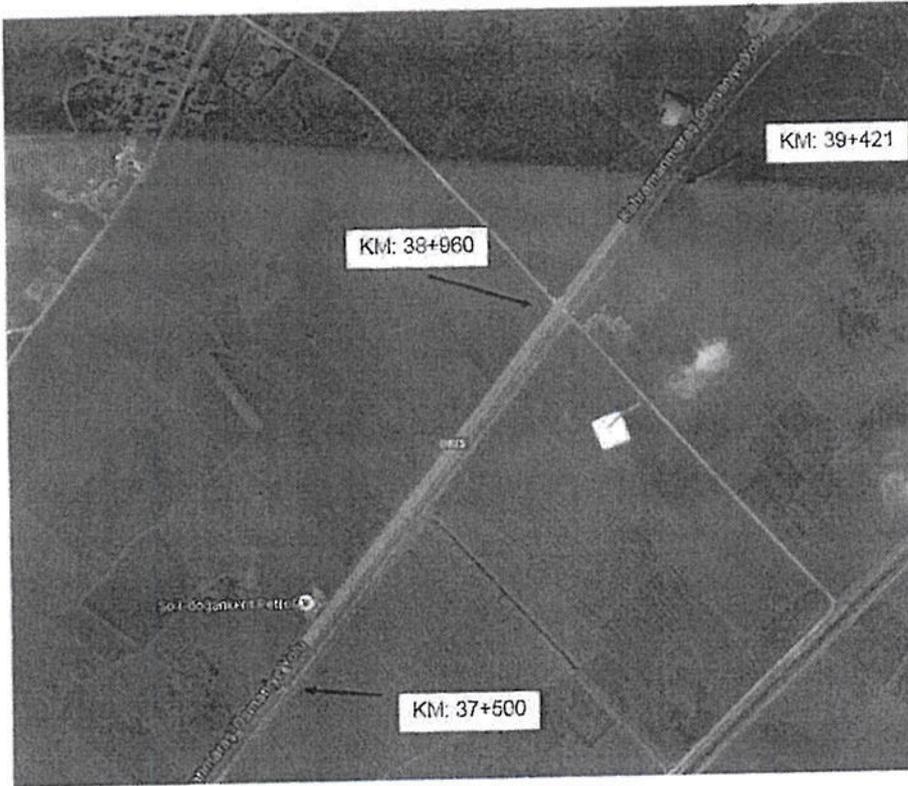
- "Demiryolu hemzemin geçit açılmayacak yerler" kenar başlıklı 8 inci maddenin 1 inci fıkrasının (ç) bendi: *"İki demiryolu hemzemin geçidi arasındaki en az mesafe yerleşim yeri dışında 5000 metre, yerleşim yerlerinde 1000 metreden az olamaz. Bu mesafelerde ikinci bir demiryolu hemzemin geçit açılmaz."* şeklindedir. Yerleşim yeri dışındaki rapora konu hemzemin geçidin gerisinde 1440 metre (km37+500), ilerisinde 460 metre (km39+421) mesafede hemzemin geçitler bulunmaktadır.

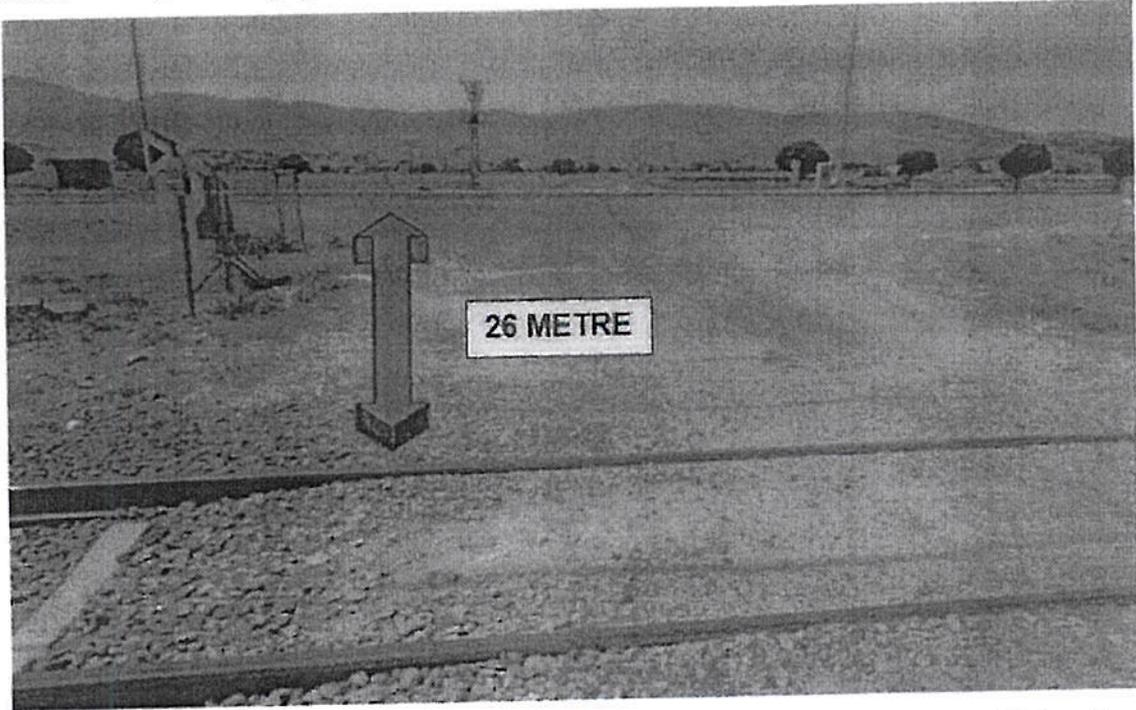
- “Genel fiziki standartlar” kenar başlıklı 10 uncu maddenin 1 inci fıkrasının (a) bendi: *“Demiryolu hemzemin geçitlerinin her iki yanına, karayolundan görülecek şekilde ‘Demiryolu Acil Durum İhbar Hattı’ telefonlarının numaraları konulur.”* şeklindedir. Bu hükme göre konulması gereken telefon numaralarının olmadığı tespit edilmiştir.

- “Genel fiziki standartlar” kenar başlıklı 10 uncu maddenin 1 inci fıkrasının (b) bendi: *“Demiryolu hemzemin geçitlerde ray üst seviyesi ile demiryolu hattının sağ ve solundaki 50’şer metrelik taşıt yolu aynı seviyededir.”* şeklindedir. Taşıt yolunun demiryolu hattıyla aynı seviyede olmadığı tespit edilmiştir.

- “Genel fiziki standartlar” kenar başlıklı 10 uncu maddenin 1 inci fıkrasının (c) bendi: *“Tüm demiryolu hemzemin geçitlerde karayolu araçlarının demiryolu gabari sahasına tehlikeli şekilde yaklaşmasını önlemek için en yakın raydan itibaren 5 metre mesafede karayoluna “DUR” çizgisi çizilir ve “DUR” levhası konulur.”* şeklindedir. “DUR” levhası usulüne uygun konulmakla beraber “DUR” çizgisinin çizilmediği tespit edilmiştir.

- “Genel fiziki standartlar” kenar başlıklı 10 uncu maddenin 1 inci fıkrasının (ç) bendi: *“Ana taşıt yoluna bağlı tali yol üzerindeki demiryolu hemzemin geçitlerde, araç sonlarının taşıt yolu veya demiryolu üzerinde tehlike yaratmaması için, geçide bağlı taşıt yolu uzunluğunun güvenlik çizgisinden itibaren mesafesi en az 30 metredir.”* şeklindedir. Geçidin solunda kalan ana yol ile geçit arasındaki mesafenin 26 metre olduğu tespit edilmiştir.
