8 AĐUSTOS 2015 TARİHİNDEKİ 53047 NUMARALI TREN İLE 46 HR 227
PLAKALI ARACIN HEMZEMİN GEÇİT KAZASINA İLİŖKİN
KAZA İNCELEME RAPORU

KahramanmaraŖ İli, TürkoĐlu İlçesi Km: 38+960'taki Serbest Hemzemin Geçit

25/02/2016

Kurul Karar No: 2/Dmy-1/2016

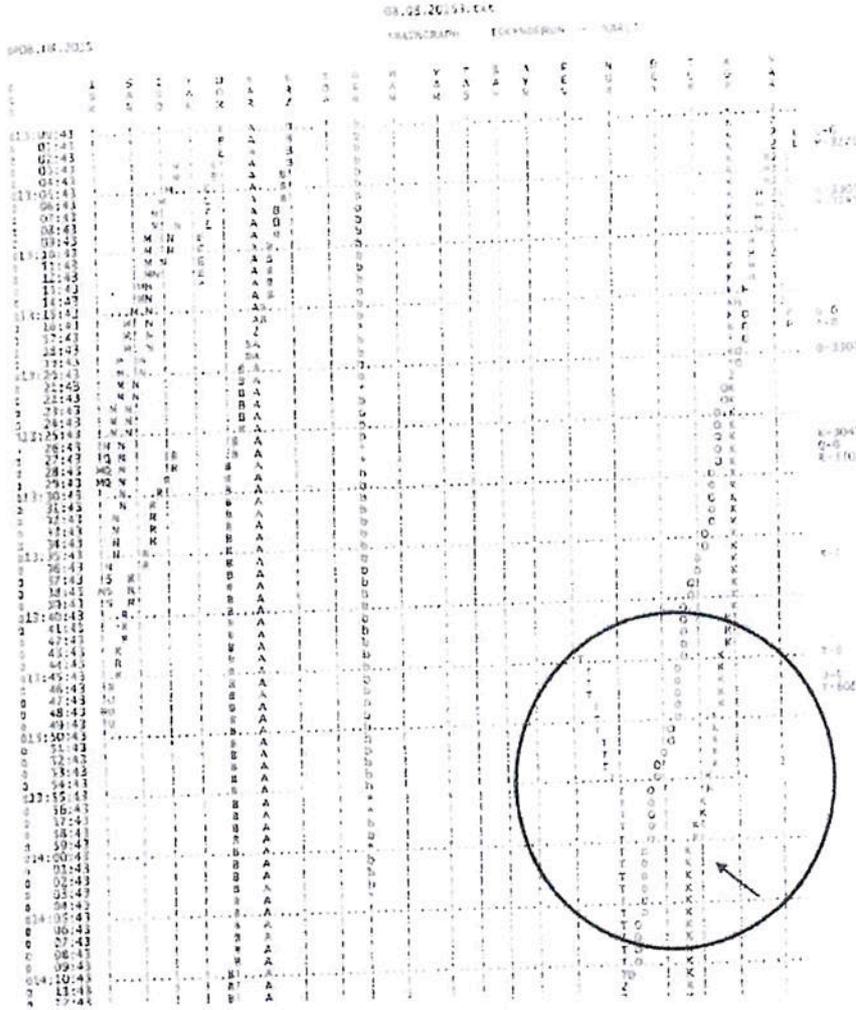
2.3.3. Adana Trafik Kumanda Merkezi Trengraf Kayıtları

Adana TSİ Kumanda Merkezinden alınan Trengraf üzerinde yapılan incelemede; 53047 nolu trenin saat 13:41'de Köprüağzı İstasyonundan hareketle, 13:58'de Türkoğlu İstasyonundan durmadan geçerek saat 14:01'de km: 38+960'daki kaza yerine ulaştığı tespit edilmiştir.

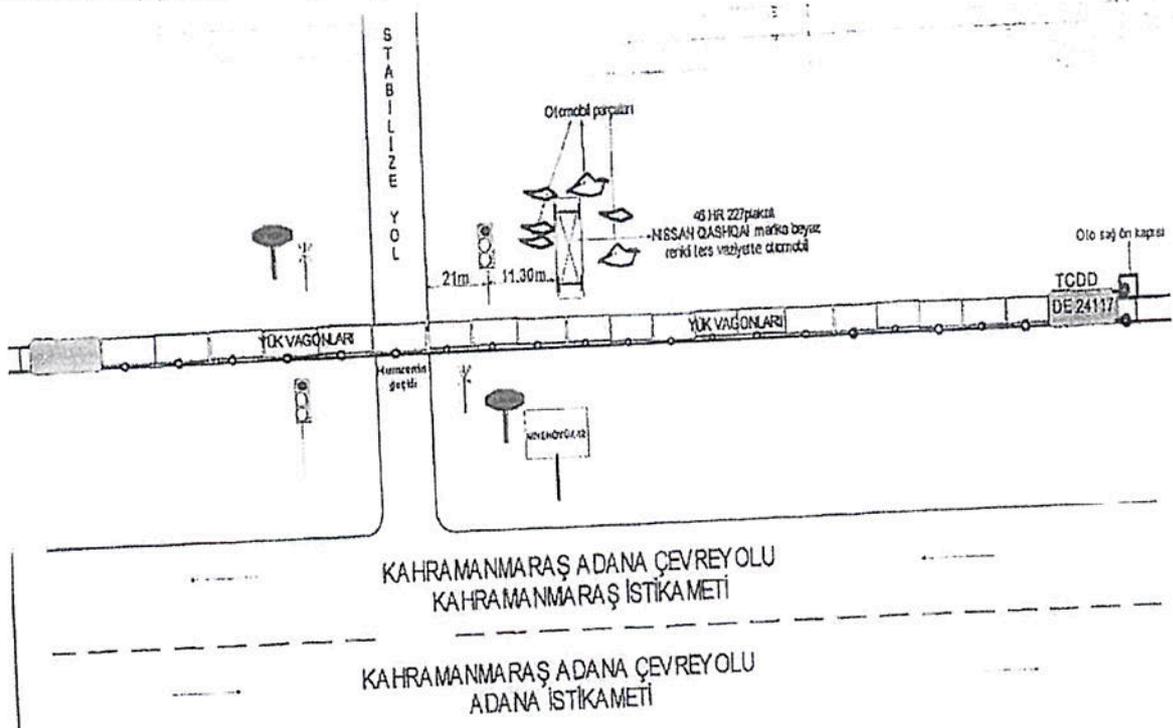
trene bağlanmıştır. Fevzipaşa yönüne seyir halindeki 53047 tren saat 14:07'de Türkoğlu İstasyonunda durmadan geçerek saat 14:09'da km:38+960'daki hemzemin geçitte 46 HR 227 plakalı araçla çarpışmıştır. Lokomotifin arka sol tamponu ile aracın sağ ön köşesinin temasıyla kaza meydana gelmiştir. Çarpışma sonrası çarpışma noktasına yaklaşık 33 m mesafede hattın sağında 46 HR 227 plakalı araç tekerleri havada tavan üzerinde durmuştur. Kaza güzergahında trenin livre hızı 55 km/s olmasına rağmen 40 km/s süratle çarpışmanın meydana geldiği sürat bandı tetkikinden anlaşılmış buna göre çarpışmadan 209 metre mesafede durduğu tespit edilmiştir. Makinist ve diğer görgü şahitlerinin beyanına göre hemzemin geçide girişte karayolu aracının hiç yavaşlamadığı tespit edilmiştir.
